Hållbara och energieffektiva installationer

Vätskesystem, få till mer hållbara värme- och kylsystem (livslängd/energi)

RAFAEL OSPINO

2022-02-28

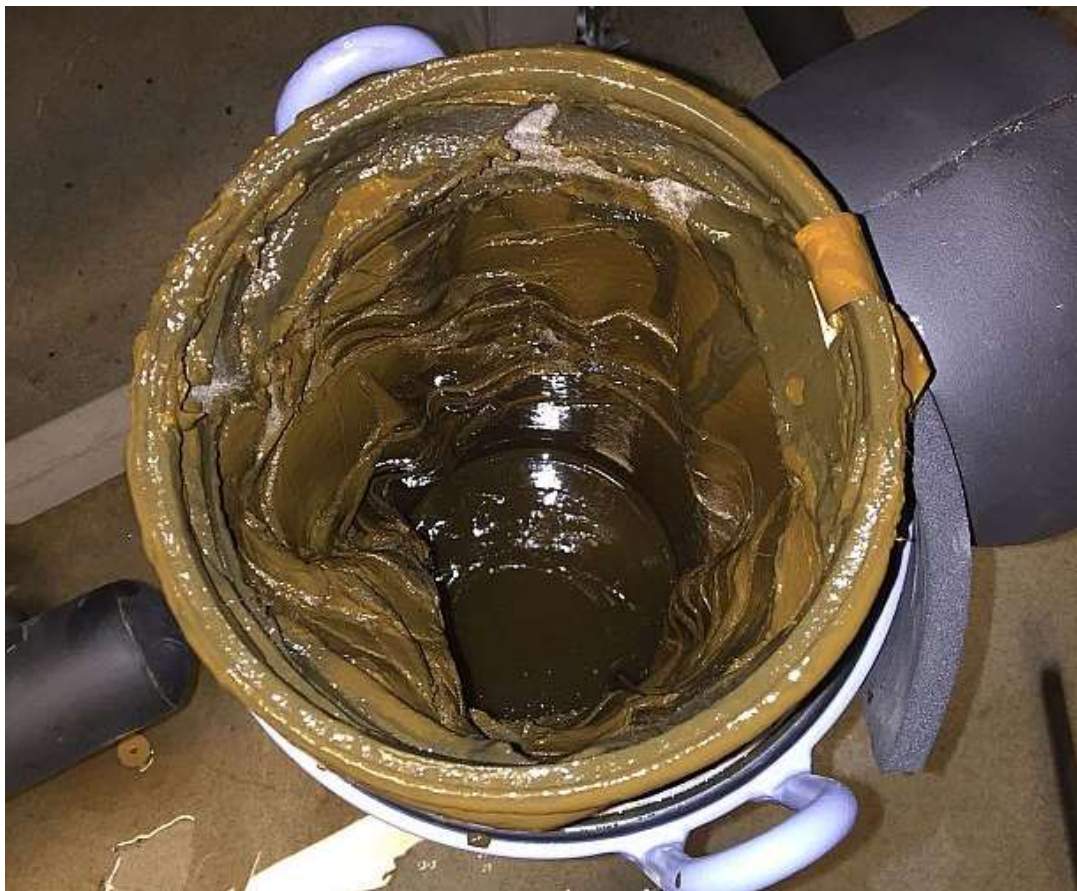
Bilder från system 001-KS före åtgärder

Systemet anslöts till fjärrkyla 2013. Efter något år började funktionen bli allt sämre. VVS-entreprenören lät utföra en analys som visade på en kraftig korrosionsprocess. För att försöka åtgärda felet installerades ett partikelfilter samt en avgasare med automatisk påfyllning. Problemen tilltog, och 2015 uppskattades de icke lokalisierbara vattenförlusterna till 150-200 liter per dag. Efter en större vattenläcka i en butik utfördes en ny analys som gav för handen att systemet drabbats av anaeroba bakterier. De ökande vattenförlusterna medförde att sändigt nytt, syrefattigt men näringsrikt, vatten tillfördes, vilket underhöll tillväxten. En behandling med biocider avdödade dessa. Pyranin tillsattes för att kunna spåra alla mindre läckor, vilka åtgärdades. Systemet rengjordes därefter, korrosionsskyddsbehandlades och konserverades.

Värdena före åtgärderna tydde på en mycket kraftig korrosionsprocess. Den första analysen som utfördes tolkades av analyslaboratoriet som avloppsvatten p g a dess lukt och höga grad av förorening. Den senare mikrobiologiska analysen tydde på smitta av sulfatreducerande bakterier, vilka är anaeroba och inte kan växa till sig i syrerika miljöer.

Enligt uppgift såg filterinsatsen ut på detta sätt redan efter några dagar

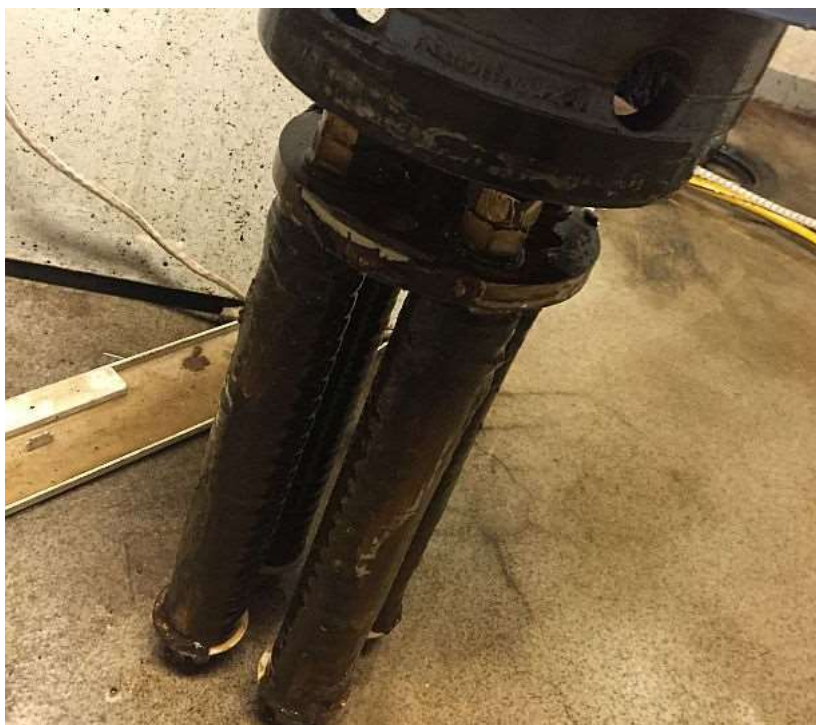
Magnetstavar i filtret
fångade upp magnetiska
partiklar

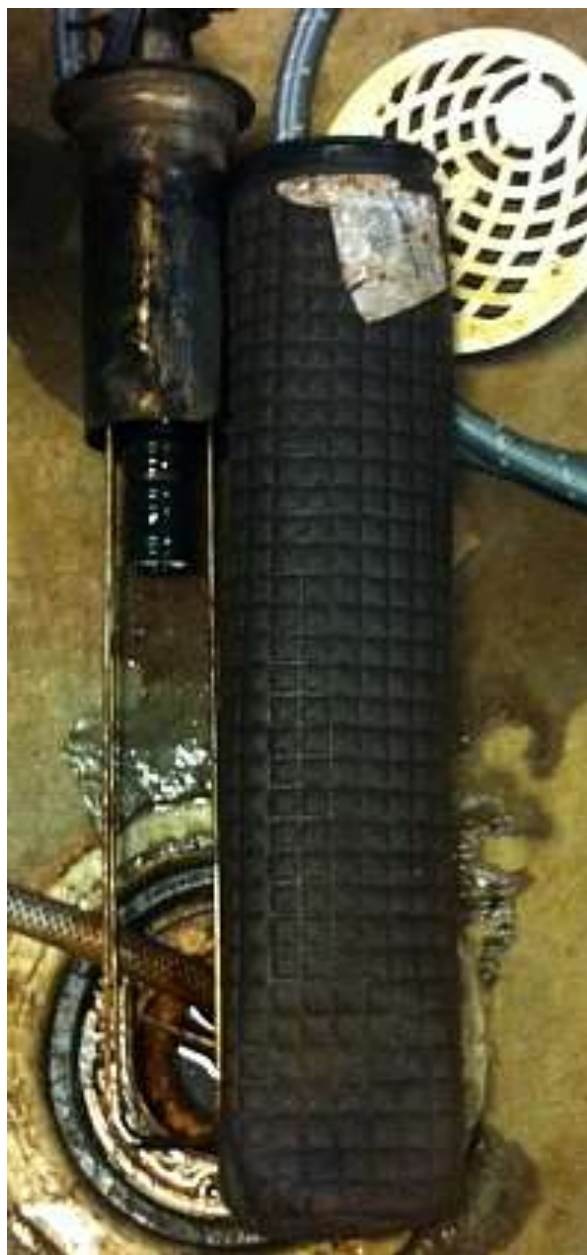
Bilder från system 002-VS före åtgärder

Filterinsats och magnetfälla efter en vecka

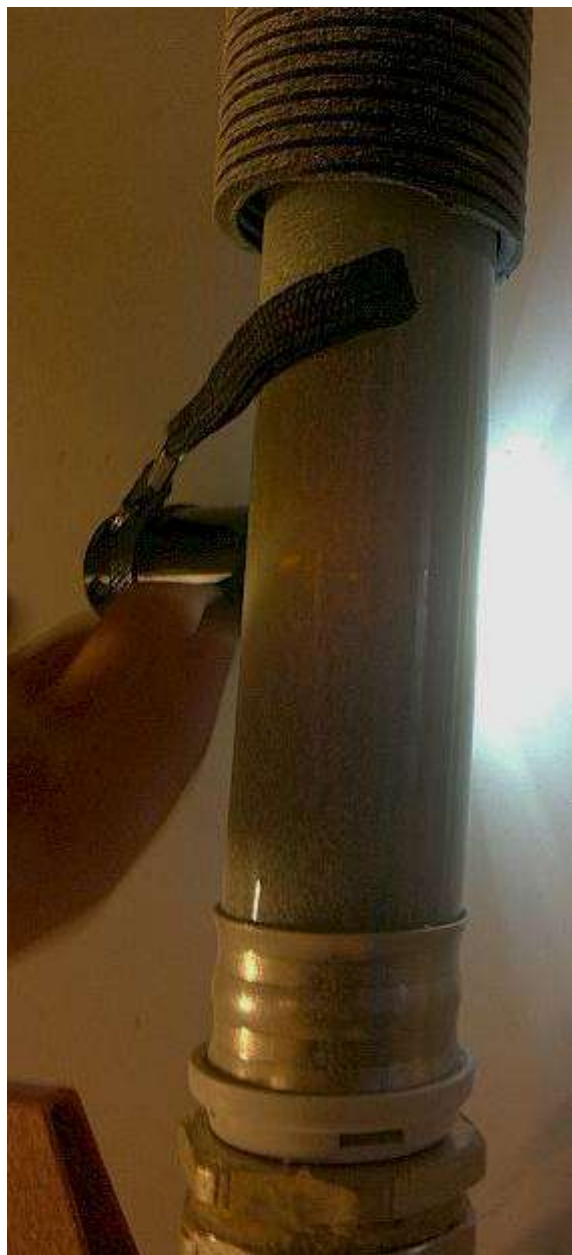
De transparenta slangarna var blockerade av smuts

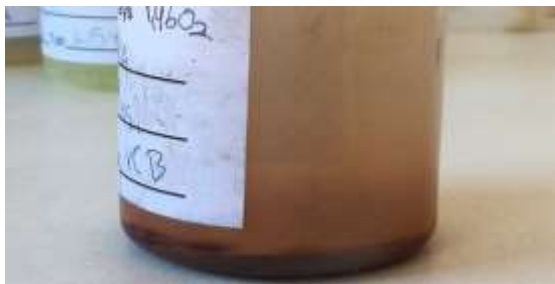
Märke	Analys	Resultat	Enhet	Före åtg.
003-KB	Alkalinitet i vatten	90	mg HCO ₃ /l	
003-KB	Konduktivitet i vatten	22	mS/m	
003-KB	pH i vatten	7.7		4.5
003-KB	Koppar Cu i vatten, end surgjort	0.9	mg/l	
003-KB	Järn Fe i vatten, end surgjort	1.26	mg/l	
003-KB	Totalhårdhet °dH i vatten, IE-metod	4.5	°dH	
003-KB	Suspenderade ämnen	Rikligt		
Kommentarer				
Värdena ser i förstone acceptabla ut, men hårdheten tyder på mycket stor omsättning på vattnet. Detta tyder på stora läckage. Trots detta är såväl järn- som kopparhalter förhöjda. Provet visade på höga halter försmutsningar. Eftersom filterpatronerna på det filter som installerades inte bytts på ett par år har de blivit igensatta och avskiljningen av försmutsningar upphört.

Vattenprovet visade på stor förekomst av såväl suspenderade som sedimenterande partiklar. Dessa är huvudsakligen korrosionsprodukter från systemet

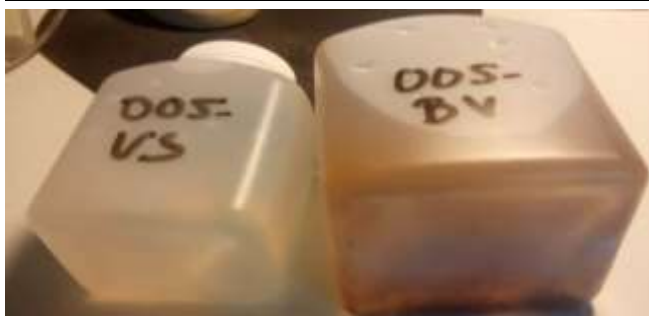
Prov från värmesystemet samt från bergvärmesystemet.. Som synes ser bergvärmesystemet ut att vara mer drabbat av korrosion än värmesystemet.

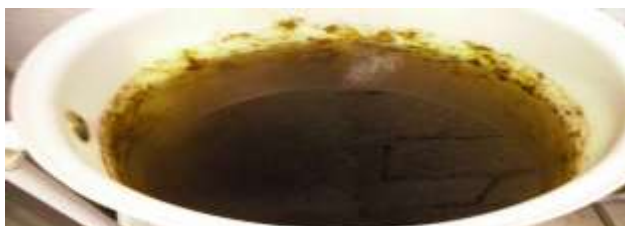
Analysen före vattenbehandlingen 2014 är i mycket desamma som för stadsvatten – vilket är rimligt, eftersom systemet bara någon månad tidigare tömts i sin helhet. Redan efter ett par månader hade korrosionsprocessen skjutit fart, vilket inte minst syntes i expansionskärlet, varför fastighetsägaren valde att utföra en kemisk vattenbehandling. Värdena är idag på det hela acceptabla. Hårdheten tyder på att det fylls på relativt stora mängder färskvatten.

Expansionskärlet efter att systemet fyllts upp efter vattenläckan 2014.

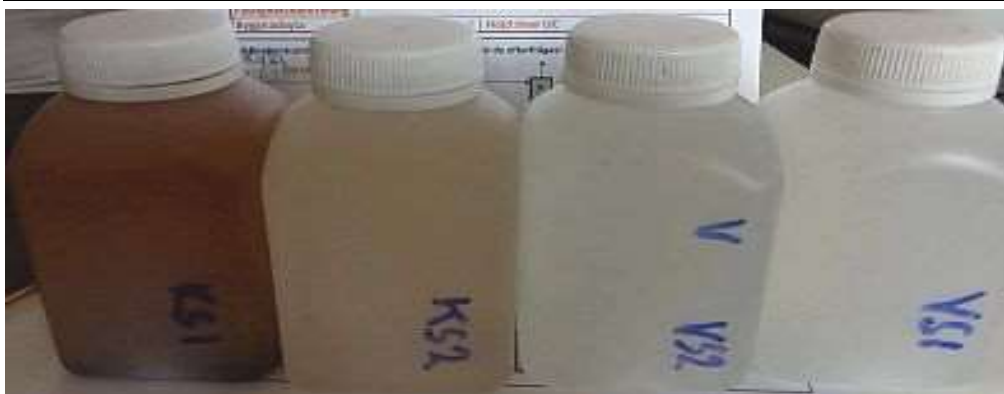
Även optiskt framgår att det är stora skillnader mellan vattnet i de olika systemen..

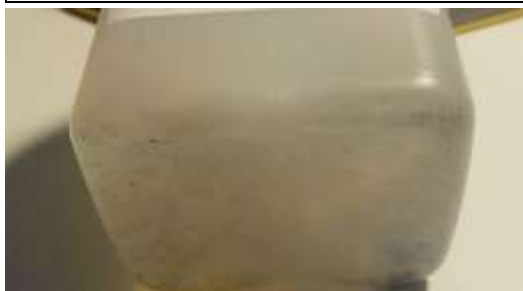
Värdena är helt acceptabla med tanke på förutsättningarna. Lite hög järnhalt och hårdhet, men det är förklarligt med tanke på den stora påfyllning som gjordes ganska exakt ett år innan provet för vår analys togs. Även optiskt såg provet bra ut.

Efter att ha tillåtit provet att sedimentera kunde små magnetitpartiklar skönjas i botten, men inget anmärkningsvärt.

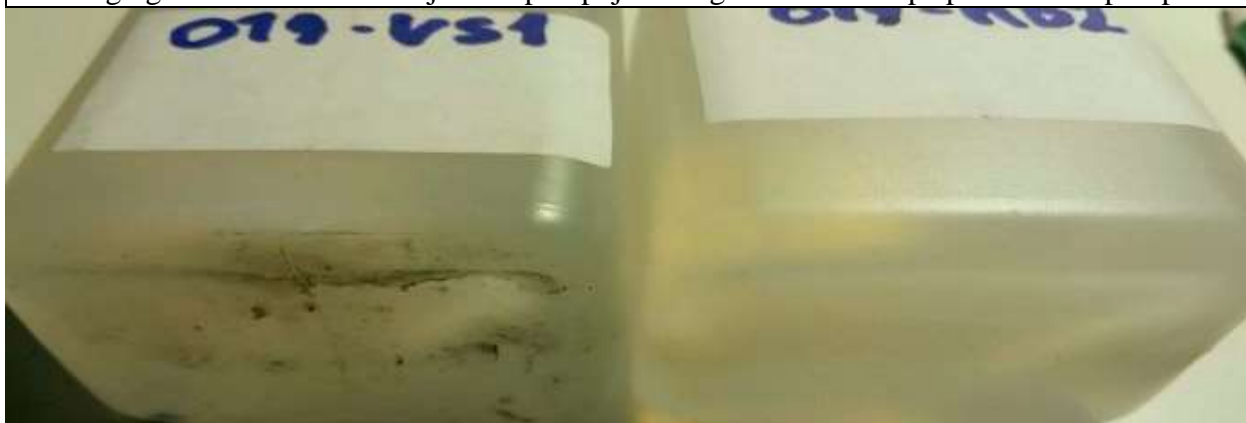
Märke	Analys	Resultat	Enhet	Före åtg.
019-VS1	Alkalinitet i vatten	36	mg HCO ₃ /l	30
019-VS1	Konduktivitet i vatten	13	mS/m	15
019-VS1	pH i vatten	8.6		8.79
019-VS1	Koppar Cu i vatten, end surgjort	0.20	mg/l	0.19
019-VS1	Järn Fe i vatten, end surgjort	0.15	mg/l	0.93
019-VS1	Totalhårdhet °dH i vatten, IE-metod	1.8	°dH	3
019-VS1	Suspenderade ämnen	Nej		Ja
Kommentarer				
Detta system förefaller varit helt problemfritt. De analyser som utfördes före åtgärder anger visserligen en viss förekomst av suspenderade ämnen, men den har uppenbarligen inte orsakat några problem. Även om de kan synas harmlösa kommer de dock att förkorta systemets livslängd genom erosion i rörböjar och pumphjul och genom att nöta på packboxar i pumpar.

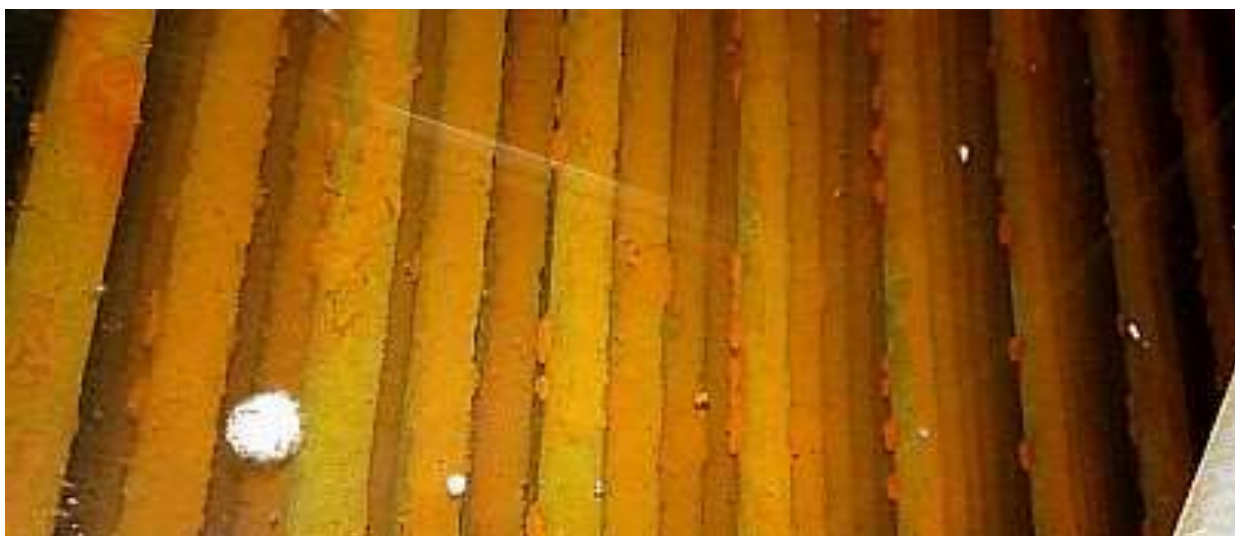
Mycket höga halter av ej närmare specificerade mikroorganismer. Oangenäm ”unken” doft. En märklig omständighet är att övriga parametrar är så pass lika de i vattnet i den tank som inte drabbats av någon skada. Enligt uppgift skulle denna tank ha svämmat över p g a den glykol som läckte ut från kylslingan, men av den finns inga spår. Ärendet skall utredas vidare. Det kan vara så att glykolen brutits ned och resterna efter den och döda mikrober sedimenterat på botten i tanken och relativt rent vatten lagt sig i ett lager överst. Vattnet är mycket mjukt.

Bild på kylslingorna. Dessa är täckta med en flera millimeter tjock biofilm. Inne i sådan kan pH-värdet sjunka så mycket att miljön blir starkt korrosivt.
