# ”Bättre bygghandlingar kan motverka korrosion”

**Problemen med korrosion i värme- och kylsystem växer. För att förebygga detta måste konsulten bli bättre på att skriva bygghandlingar. Det menar Rafael Ospino, en av författarna bakom en ny rapport.**

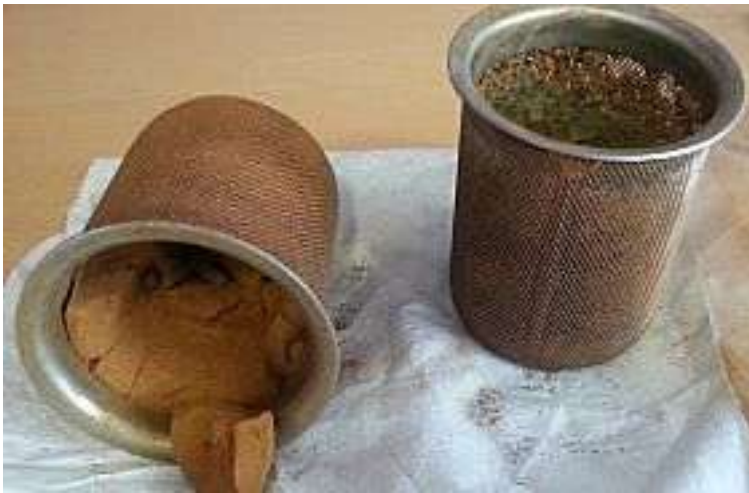
Bildtext: Bristande renspolning lämnar kvar föroreningar som stör cirkulationen. Foto: Rafael Ospino

Många av felen som har identifierats i projektet kan relativt enkelt gå att förebygga, menar Rafael Ospino. I grund och botten handlar det om att bygghandlingarna behöver bli mer specifika. Att mer noggrant beskriva hur moment som exempelvis renspolning och avluftning ska göras och vilket resultat som krävs.

- Konsulten måste föreskriva hur exempelvis renspolningen ska gå till. Det behövs även fler mallar så att konsulten anpassar systemen till omständigheterna.
